MAISON D'HABITATION UNIFAMILIALE à ITZIG

EXPERTISE IMMOBILIÈRE

18 mars 2026

Adresse : 18, Cité Bernard Simminger
L-5975 Itzig

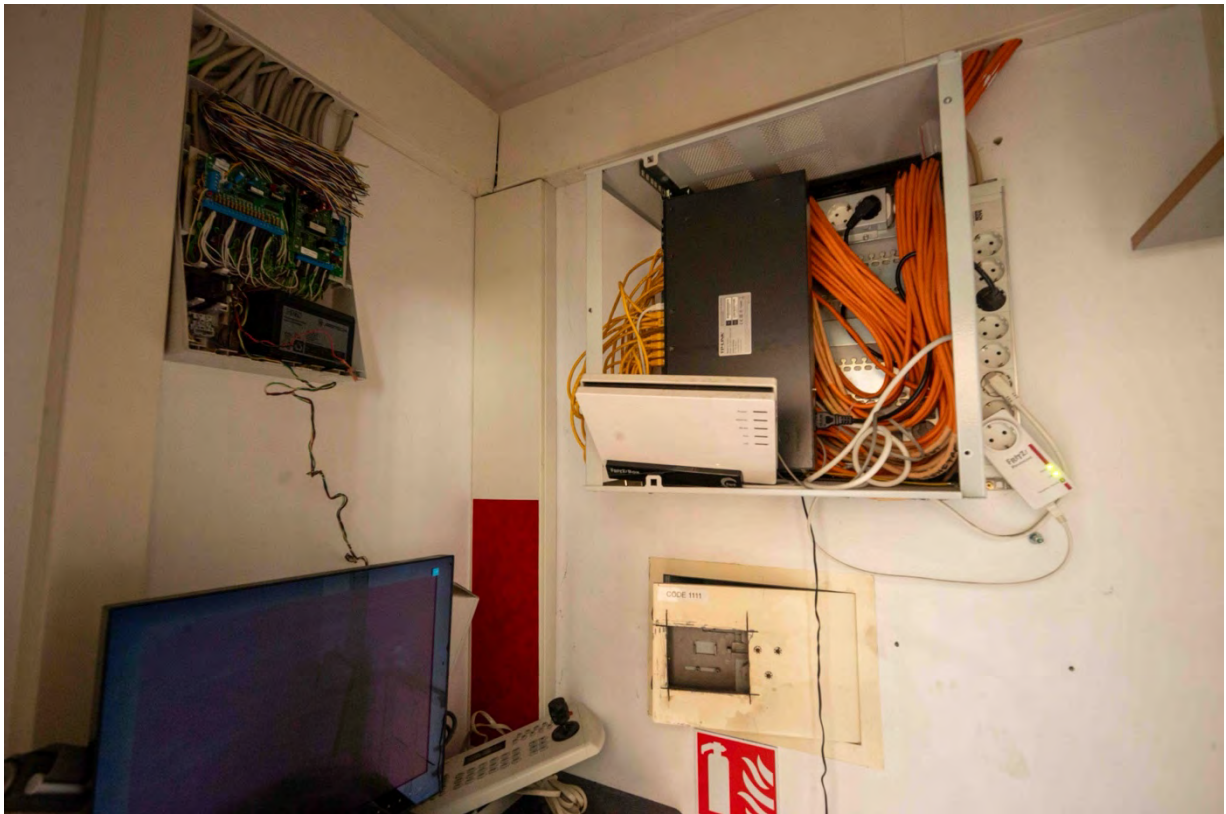
0.2 server room

Dans la pièce située à l'entrée, utilisée comme local serveur ou technique, on observe la présence de nombreux câbles réseau de couleur orange (Ethernet), indiquant l'existence d'une infrastructure de communication informatique importante. On y trouve également un coffret regroupant un câblage basse tension particulièrement dense, composé de fils multicolores. Ce type d'installation est généralement caractéristique d'un système domotique, d'une ancienne installation téléphonique structurée ou encore d'une centrale d'alarme.

Par ailleurs, la présence d'un écran ainsi que d'un pupitre de commande équipé d'un joystick laisse supposer l'existence antérieure d'un système de vidéosurveillance.

Au vu de la configuration et de l'état apparent des équipements, l'ensemble de ces installations peut être considéré comme techniquement dépassé à ce jour. Leur fonctionnement n'a pas pu être vérifié lors de la visite.

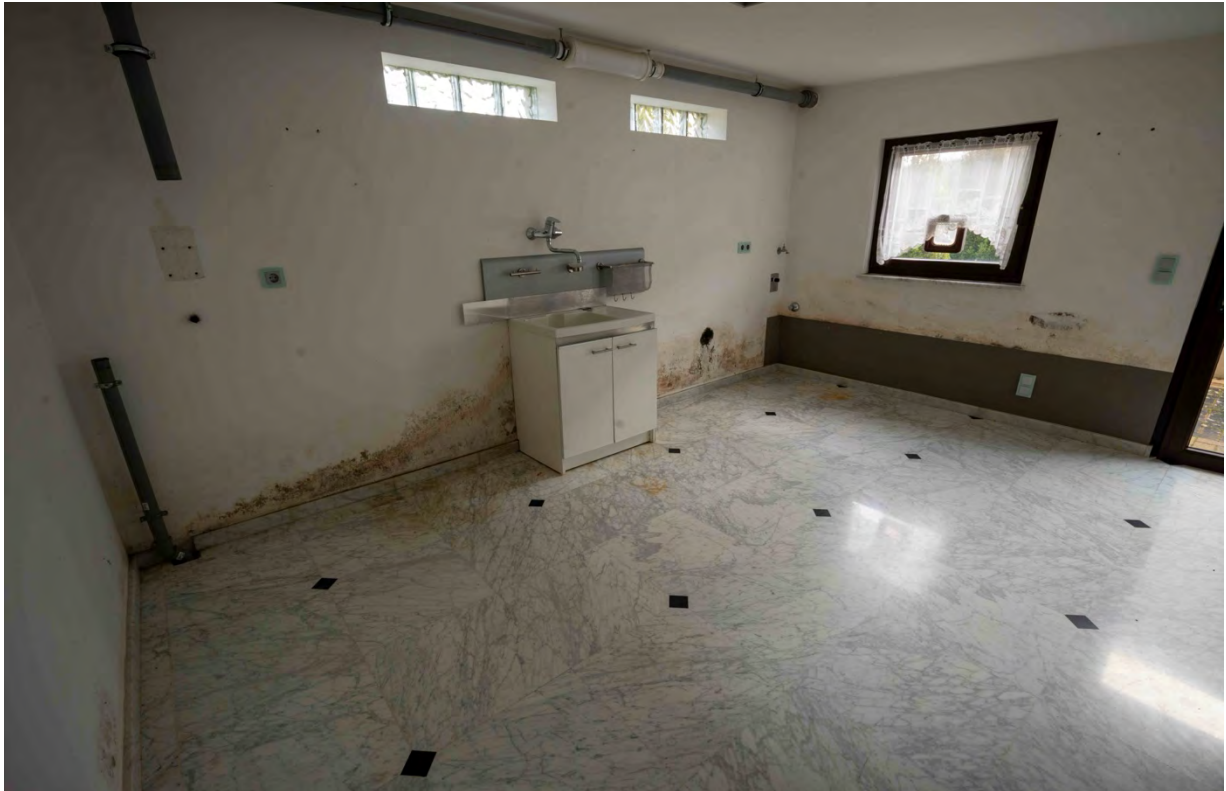
0.12 local technique

Lors d'une intervention du 9 mars 2026, l'entreprise WISAG Technical Service, établie à Foetz et mandatée par le BGA pour la remise en route du chauffage, a constaté que l'ensemble du système de chauffage était déconnecté des réseaux d'alimentation en énergie. Aucun entretien n'ayant été réalisé sur la pompe à chaleur depuis 2018, il convient de considérer que l'intégralité du système de production de chaleur est obsolète et doit être remplacée, les équipements ne correspondant plus

aux standards techniques actuels et les pièces de rechange étant susceptibles d'être difficilement trouvables sur le marché.

Indépendamment de ce remplacement complet, un contrôle technique détaillé de l'ensemble des installations de chauffage et de production d'eau chaude sanitaire devra être réalisé afin d'en vérifier la conformité, la sécurité de fonctionnement et les performances réelles. Les désordres ainsi constatés entraîneront des coûts supplémentaires estimés à un minimum de 120 000 € pour la remise en état complète des installations, montant qui sera pris en compte dans l'évaluation de l'immeuble.
