# RAPPORT D'EXPERTISE

## 1. MISSION ET SITUATION CADASTRALE

propriété sise à Dudelange, 25, rue Alphonse Benoît

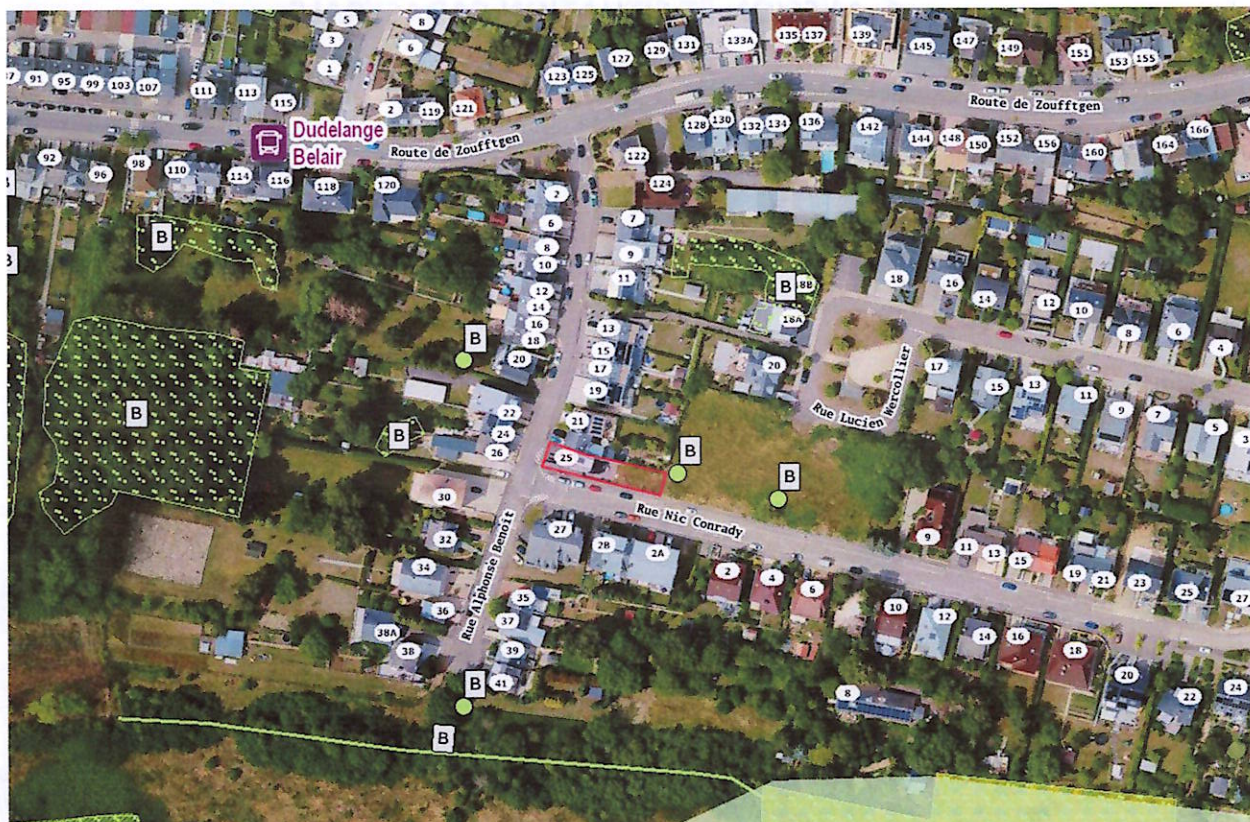
Figure 2 : parcelle concernée, vue aérienne (2022) incluant (a) l'indication du champs d'expansion de la zone inondable HQ10 (b) les zones d'habitats, ZPIN déclarées et biotopes, (c) informations INPA, (d) POS + PDS, (e) transport en commun (arrêts), (f) pistes cyclables (sans échelle, [www.geoportail.lu](http://www.geoportail.lu))

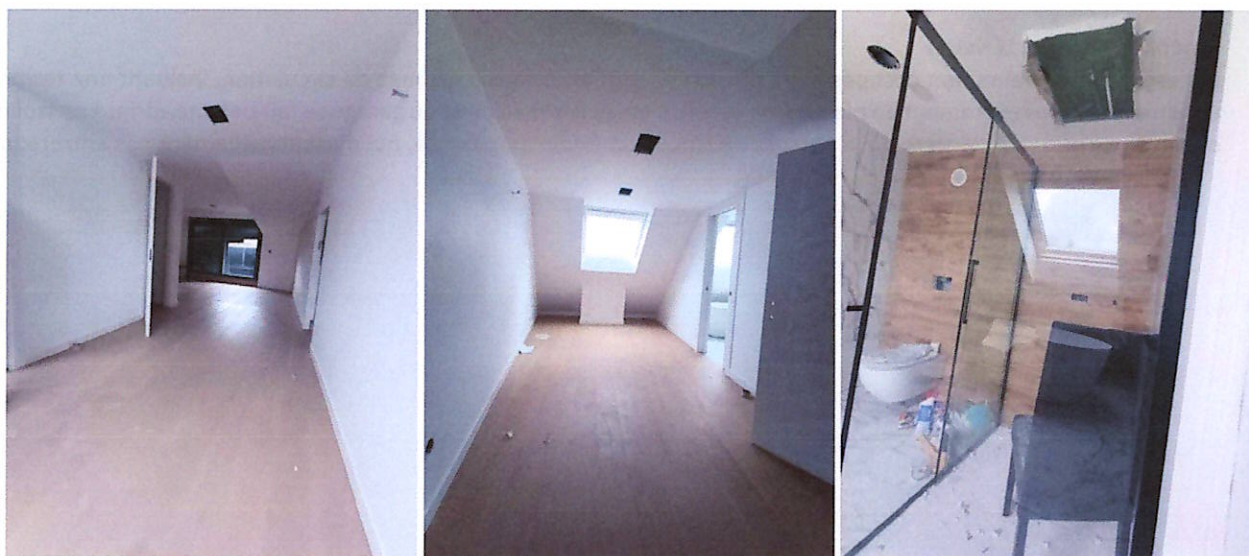
Figure 6 : Vues intérieures

Les sols sont pour la plus grande partie recouverts de carrelages et parquet, tandis que les murs sont finis avec de la tapisserie ou de vlies, et les plafonds en plâtre. La menuiserie intérieure se compose de portes en bois montées sur chambranles en bois.

L'immeuble est d'une  **finition de qualité, mais des dégâts sont à signaler à la suite d'une intrusion forcée**. Ces dommages affectent notamment la menuiserie extérieure (volet roulant et vitrage), les faux plafonds et une baignoire. Actuellement, la maison est inoccupée.

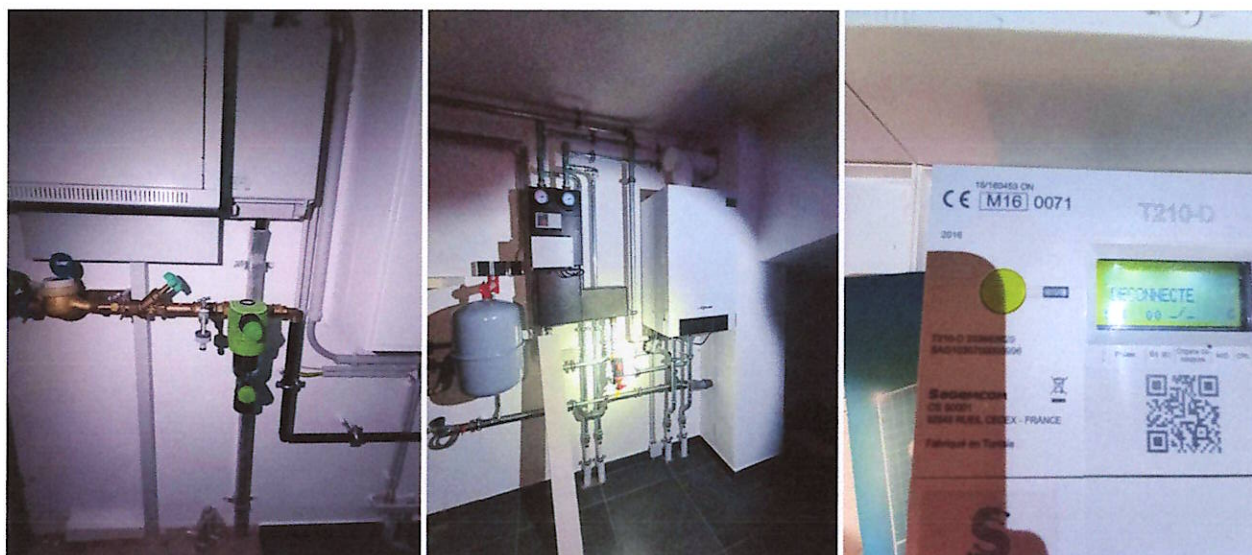
Figure 7 : Installations techniques

D'une façon générale, les installations techniques se trouvent dans un état de fonctionnement. L'immeuble est raccordé aux réseaux publics de l'électricité, du gaz de ville, de l'eau et de la canalisation, mais il n'est actuellement pas alimenté en électricité ni en gaz. Le bâtiment est actuellement équipé d'une installation de chauffage alimentée au gaz. Il convient de noter que le CPE, établi dans le cadre de la demande d'autorisation de construire, mentionne un système de chauffage par pompe à chaleur air/eau. Ce changement de système de chauffage est susceptible d'avoir un **impact sur la classification de la performance énergétique** de l'immeuble. Les installations sanitaires répondent aux standards actuels. L'installation électrique répond aux normes et standards actuels.
