MAISON D'HABITATION UNIFAMILIALE à ITZIG

EXPERTISE IMMOBILIÈRE

18 mars 2026

Adresse : 18, Cité Bernard Simminger
L-5975 Itzig

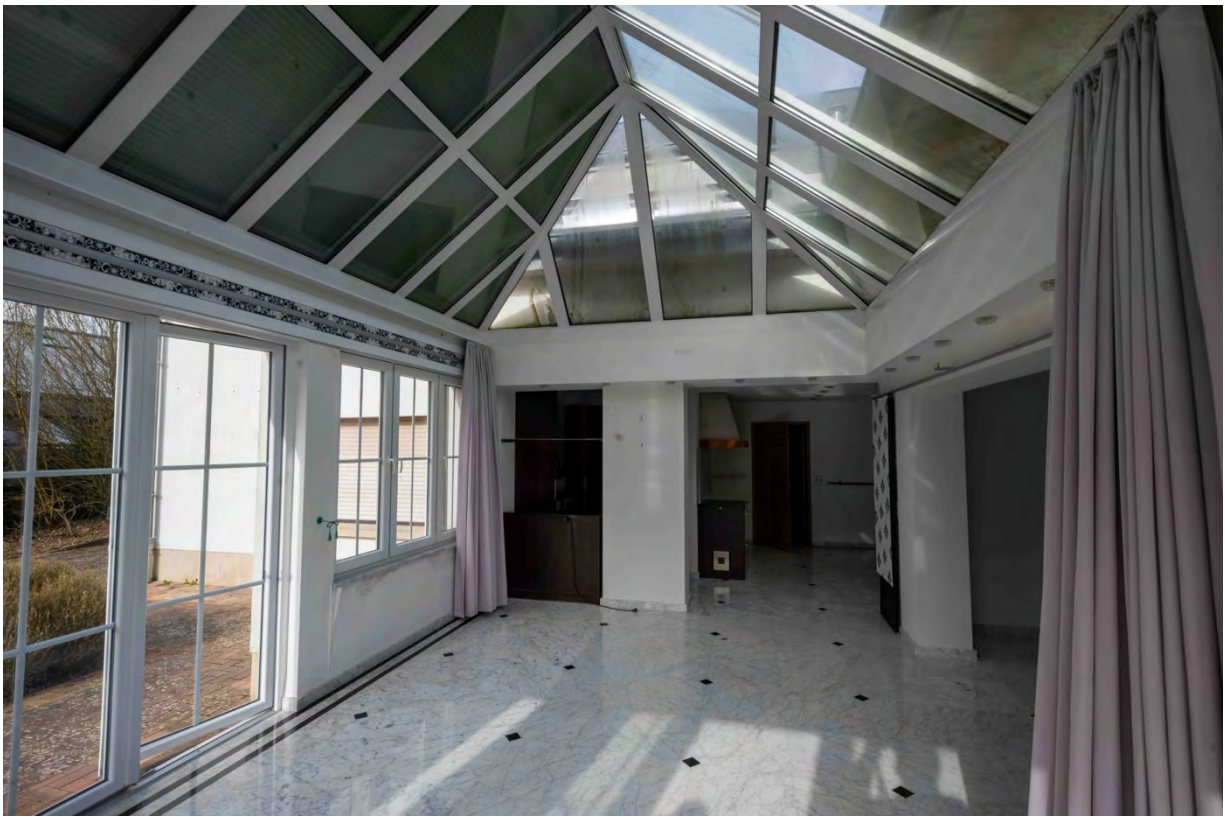
0.7 verrière
0.5 cuisine

La verrière intérieure de la véranda présente un encrassement visible des remplissages translucides de toiture, avec zones opacifiées et traces de condensation ancienne et de dépôts en sous-face provenant d'infiltrations. Les profilés porteurs et traverses de la structure semblent réguliers, sans flèche ni déformation manifeste, mais montrent par endroits des salissures et débuts d'auréoles en périphérie des vitrages. Les parties basses des baies (allège et appuis intérieurs) présentent des traces de coulures et d'auréoles brunâtres compatibles avec des phénomènes récurrents de condensation et/ou d'infiltrations ponctuelles au niveau des joints de menuiseries.
